Kaksoislaattapalkistorakenteen tutkimus- ja korjausmenetelmät

Diplomityö, joka on jätetty opinnäytteenä tarkastettavaksi
diplomi-insinöörin tutkintoa varten.

Espoossa 30.11.2015

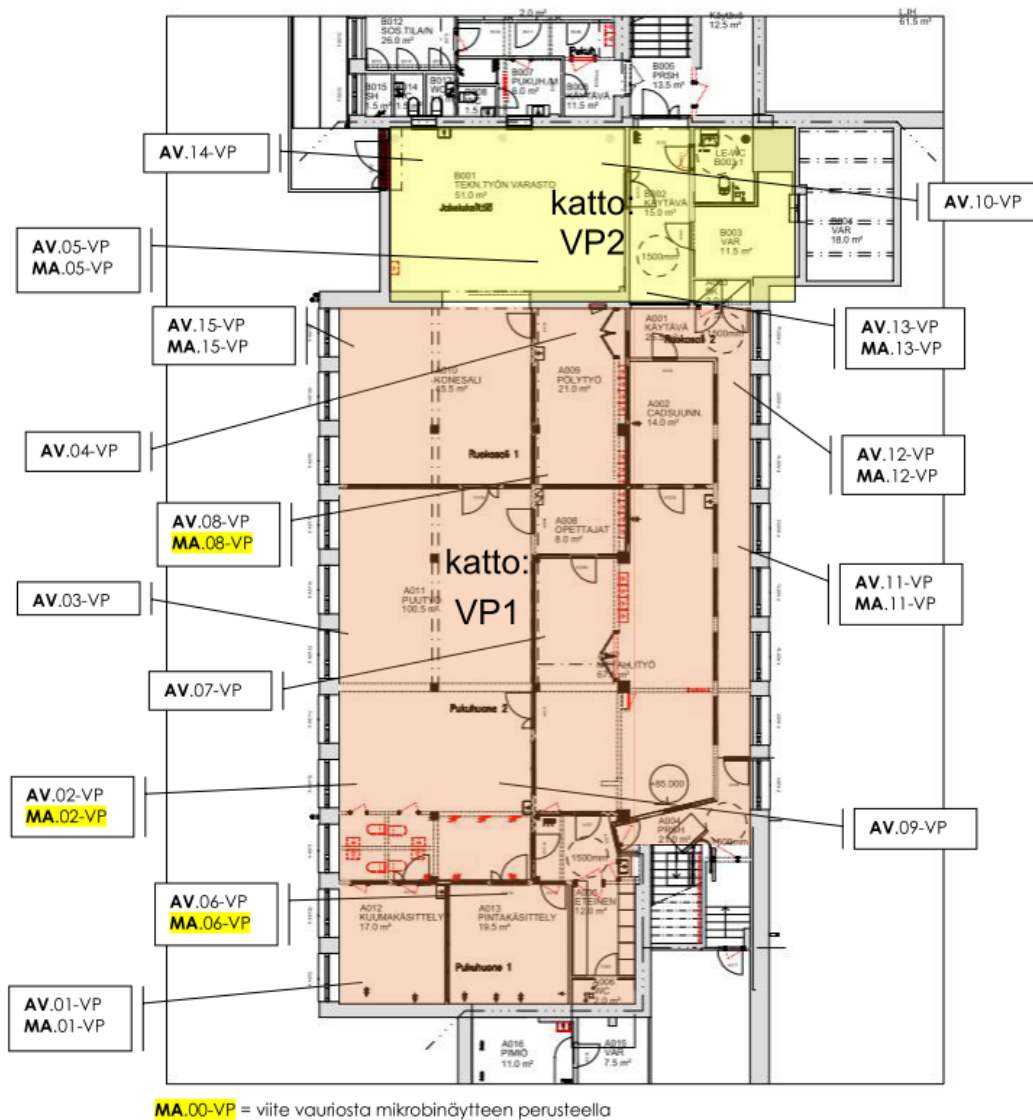
Kuva 53. Peruskorjauksen 1. vaiheessa tehdyt rakenneavaukset (merkintä AV.00) kaksoislaattapalkistorakenteisiin välipohjiin kellarikerroksessa ja otetut materiaalinäytteet (MA.00). 3 näytteessä 9:stä oli viite vauriosta mikrobinäytteen bakteeripitoisuuden perusteella. (Malinen ja Palviainen 2014.)

Välipohjien tutkimusten perusteella määritettiin toimenpide-ehdotukset alueittain. Korjausvaihtoehtoina annettiin joko välipohjien kotelotiloissa olevan materiaalin purkaminen, kotelotilojen puhdistaminen sekä rakenteiden ilmatiivistäminen tai ainoastaan välipohjarakenteiden ilmatiivistäminen joko epätiiveyskohtien tai koko rakenteen osalta. Kotelotiloissa olevat materiaalit määritettiin kokonaan poistettavaksi:

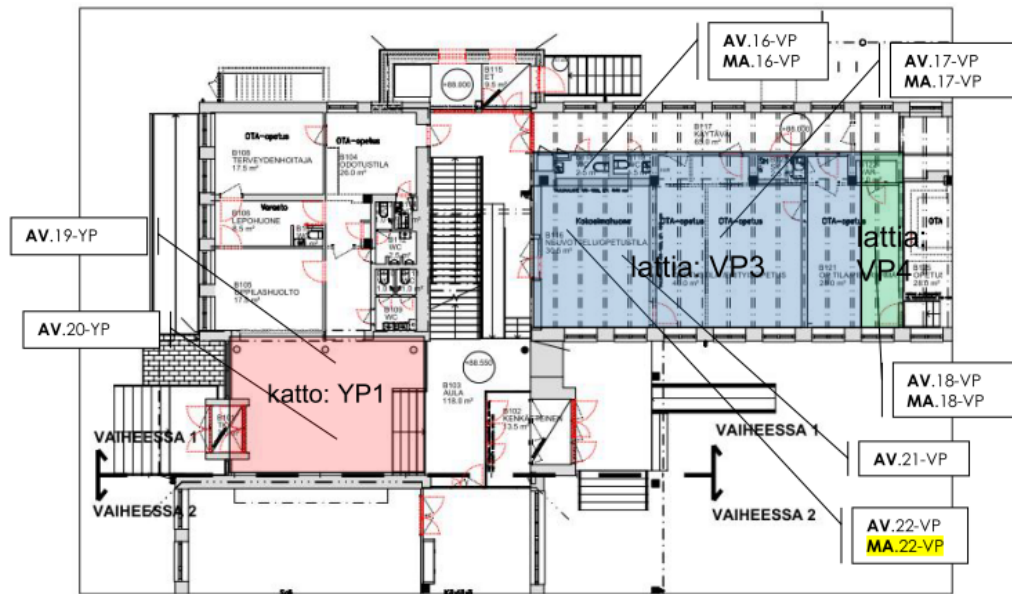
Kuva 54. Peruskorjauksen ensimmäisessä vaiheessa 1. kerroksessa tehty rakenneavaukset (merkintä AV.00) ja otetut materiaalinäytteet (MA.00). Yhdessä materiaalinäytteessä neljästä havaittiin viite mikrobivauriosta bakteeripitoisuuden perusteella. (Malinen ja Palviainen 2014.)

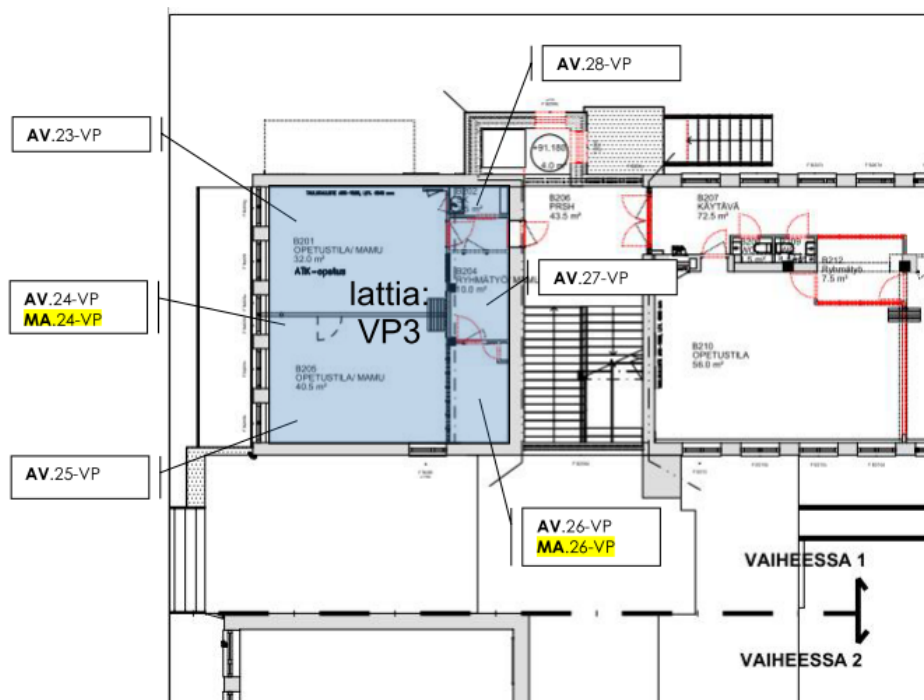
Kuva 55. Peruskorjauksen ensimmäisessä vaiheessa 2. kerroksessa tehty rakenneavaukset (merkintä AV.00) ja otetut materiaalinäytteet (merkintä MA.00). Molemmissa otetuissa materiaalinäytteissä havaittiin viite mikrobivauriosta bakteeripitoisuuden perusteella. Tässä tilassa havaittiin jo ennen rakenneavausten tekoa selvä tavanomaisesti poikkeava haju. (Malinen ja Palviainen 2014.)

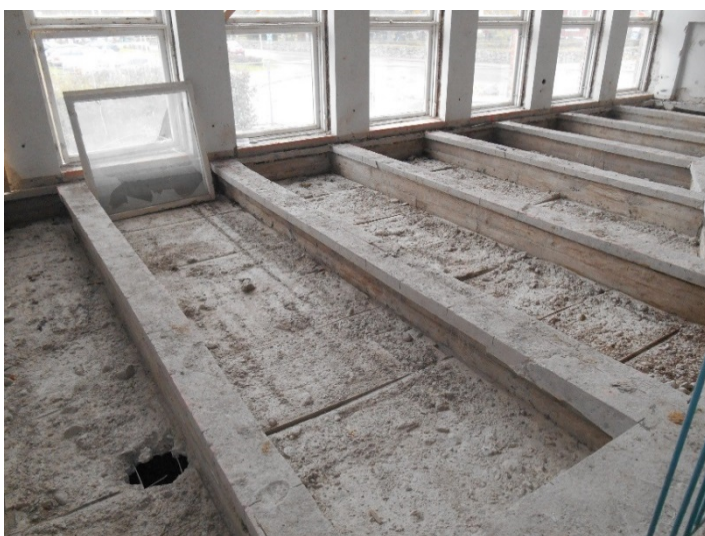
Kuva 56. Kaksoislaattapalkiston ylälaatta sekä kotelotiloissa olleet muottilaudat ja täytemateriaalit on purettu.

Kaksoislaattapalkiston yläkautta muottilautojen ja täytemateriaalin poistaminen tehtiin purkamalla ylälaatta rakenteen kotelotilojen kohdilta. Jäljellä jäävistä betonipinnoista irrotettiin kaikki irtoava aines teräsharjalla. Kotelotiloihin asennettiin 5 cm paksu palovilla ja kaksi 10 cm paksua EPS-levyä. Eristeiden ja palkkien päälle asennettiin rauditusverkot ja valettiin uusi 80 mm paksu teräsbetoni-laatta. Laatta ankkuroitiin seiniin ja palkkeihin aiemmin asennetuin raudoittein. Työvaiheita on esitetty kuvissa 56 ja 57. (Heiska 2015.)

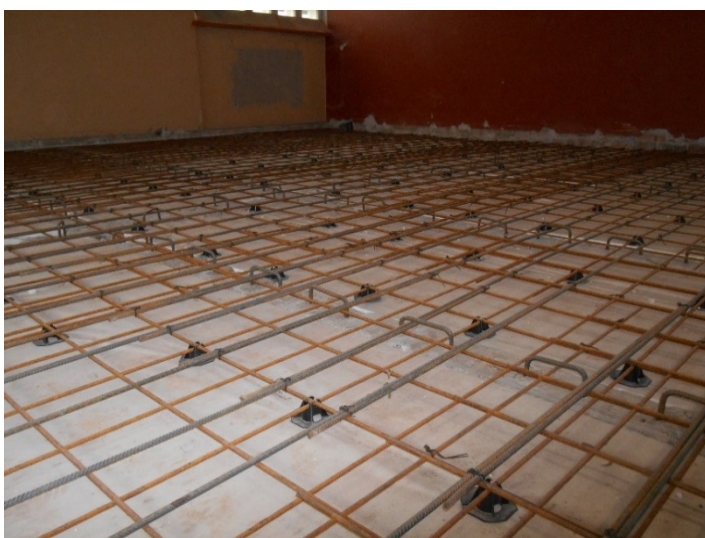
Kuva 57. Kaksoislaattapalkistorakenteisen välipohjan uudet eristeet ja ylälaatan rauditus on asennettu.

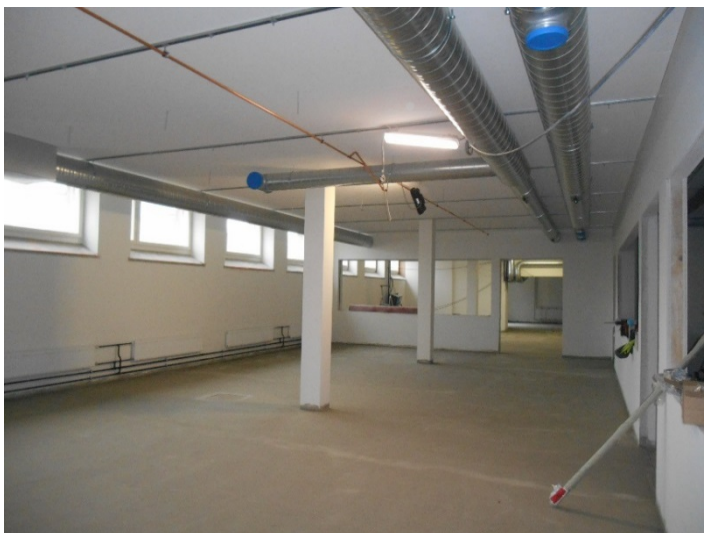
Kuva 58. Tilan yläpuolella olevan välipohjan korjaukset ovat valmiit. Uutena alapintana on kipsilevytys.

Alakautta tapahtuva purku toteutettiin siten, että alalaatta purettiin kotelotilojen kohdalta jättäen palkkien viereen noin 50 mm kaistaleet betonia. Ylälaatan ja palkkien betonipintoihin kiinnittyneet muottilautojen osat hiottiin irti betonipinnoista. Lisäksi palkkien pinnat ja ylälaatan alapinta desinfioitiin hapettamalla orgaanisella peroksidiliuoksella. Uudeksi alapinnaksi välipohjalle asennettiin kaksi kipsilevyä, joiden päälle asennettiin uudet eristeet. (Heiska 2015.)

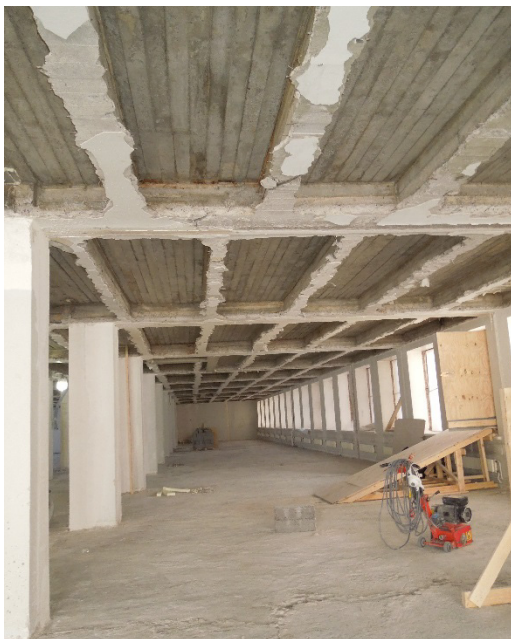
Kuva 63. Kaksoislaattapalkiston alalaatta, täyttömateriaalit ja muottilaudat on purettu.

Kaksoislaattapalkistojen kotelotiloissa olevia täyttömateriaaleja ja muottilautoja purettiin pääasiassa rakenteen alakautta, mutta joillain alueilla myös yläkautta. Alakautta purkutyö toteutettiin purkamalla alalaatta rakenteen palkkiväleiltä siten, että palkkiterästen suojaksi jätettiin vähintään 50 mm ulokkeet alalaatasta. Rakenteen kotelotiloista poistettiin täyttömateriaalit ja muottilaudat. Kaksoislaattapalkistorakenteiset yläpohjarakenteet ja joissain kohdissa myös välipohjarakenteet purettiin yläkautta. Näillä alueilla ylälaatta purettiin kokonaisuudessaan ja poistettiin tätä kautta kotelotiloissa olleet täyttömateriaalit ja muottilaudat. (Yrjölä 2014.)

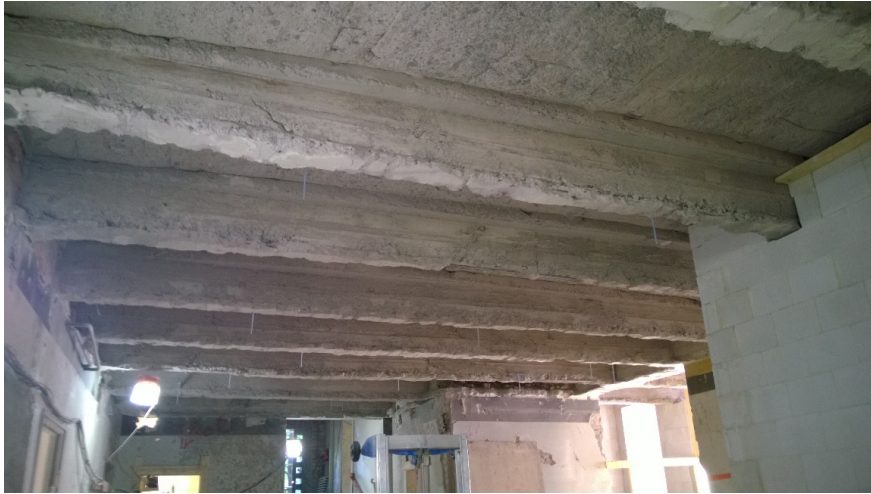
Kuva 64. Välipohjarakenteen alalaatta, muottilaudat ja täyttömateriaalit on purettu.

Lähes kaikkien välipohjarakenteiden täyttömateriaalit ja muottilautoitukset poistettiin. Materiaalit poistettiin suurtehoimurilla ja betonipinnat puhdistettiin mekaanisesti hioamalla. Puhdistuksen laatu varmistettiin aistinvaraisin keinoin. Täyttömateriaalin ja muottilautojen poistaminen tapahtui pääasiassa rakenteen yläkautta purkamalla ylälaatta ja sen alla oleva terापaperi. Joillain alueilla purku toteutettiin alalaatan kautta, jotta yläpuolella oleva mosaiikkibetoninen pintalaatta voitiin säilyttää. (Mantila, 2014)

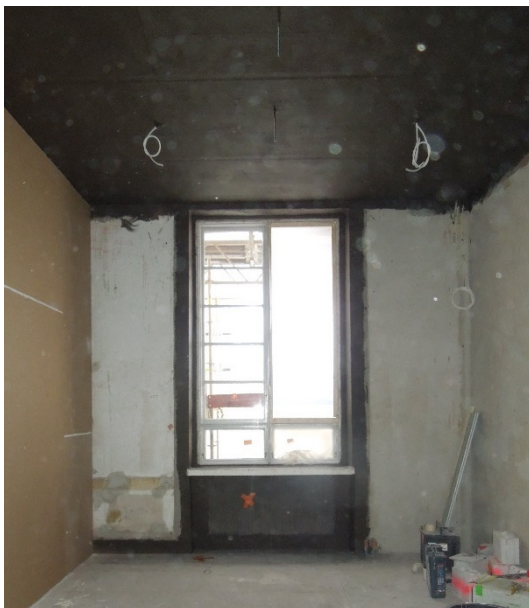
Kuva 65. Tilan yläpuolisen välipohjarakenteen alalaatta on tiivistetty kauttaaltaan vedeneristysmassalla.

Väli- ja yläpohjarakenteiden ja niiden rakenneliittymien, läpivientien ja muiden liittymäkohtien ilmatiiviys toteutettiin epoksilla ja vedeneristysmassalla myös alueilla, joissa välipohjista poistettiin täyttömateriaalit ja muottilaudat. Kuvassa 65 on erään välipohjarakenteen alapuolinen ilmatiivistys. (Huttunen 2015.)
